Fachverband Luftdichtheit
im Bauwesen e.V.

Wo häufen sich Luftdichtheitsfehler?

FLiB-Umfrage unterstreicht Wichtigkeit baubegleitender Blower-Door-Tests

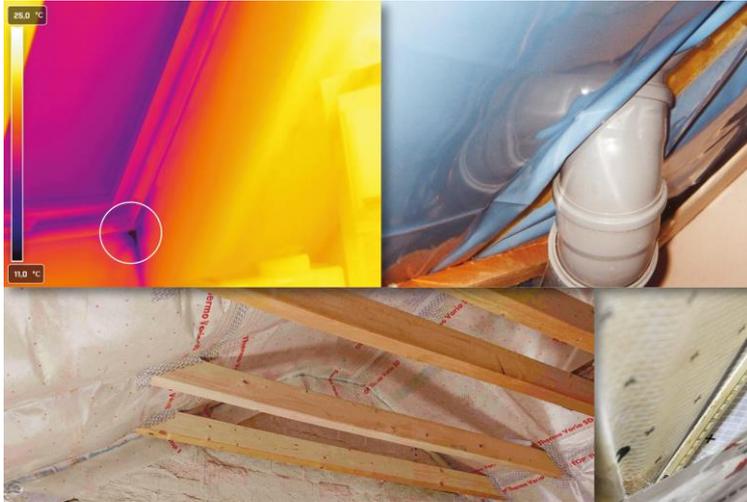
Beispiele häufiger Luft-Leckagen: Undicht eingebautes Dachflächenfenster, Rohrdurchdringung komplett ohne Abdichtung, unverputzt gebliebene Giebelwand und abgelöste Folienverklebung (von oben links nach unten rechts).

„Die im Textteil unserer Umfrage genannten Beispiele zeigen, dass sich die Art der festgestellten Luftlecks seit den Anfängen der Dichtheitsmessung wenig bis nicht geändert hat“, konstatiert FLiB-Geschäftsführer Oliver Solcher. Dabei lassen sich vier Hauptgruppen typischer Leckagen ausmachen. Zunächst sind da fehlerhafte Folienverklebungen. Zu ihnen zählen von vornherein lückenhafte Verklebungen und solche, bei denen sich die Verbindung wieder gelöst hat. Beispielsweise weil die Verklebung ohne ausreichenden Anpressdruck erfolgte, Zug- oder Druckkräfte auf sie wirkten oder auch, weil sonstige Verarbeitungshinweise der Hersteller, etwa zur Verarbeitungstemperatur oder der Beschaffenheit des Untergrunds – eben, tragfähig, staub- und fettfrei –, unbeachtet blieben. Solche Leckagen treten sowohl an

Folienstößen in der Fläche als auch bei Bauteilübergängen gehäuft auf.

Vielfach entstehen Fehlstellen in der Luftdichtheitsebene auch dadurch, dass Mauerwerk hinter einer Verkleidung unverputzt bleibt. Das betrifft Giebel- und Gebäudetrennwände im ausgebauten Dach ebenso wie Schornsteine oder Mauern hinter Vorwandinstallationen im gesamten Gebäude. Ähnlich gelagert sind Leckagen aufgrund nicht verputzter Mauerwerkskronen oder fehlenden Glatstrichs unter Fensterbänken.

Ein weiterer, immer wieder angeführter Leckageklassiker: unzureichend abgedichtete Durchführungen von Kabeln und Rohren aller Art durch die luftdichtende Ebene. Mit Blick auf Dachmodernisierungen beklagten die Umfrageteilnehmerinnen und -teilnehmer zusätzliche Probleme an Durchdringungen der Dichtheitsebene etwa durch Sparren und Pfetten.

Und schließlich gibt es eine ganze Bauteilgruppe, bei der Messteams regelmäßig auf Fehlstellen stoßen, nämlich Fenster, Türen und Fenstertüren. Betroffen sind Dachflächenfenster genauso wie Haustüren. Aufgrund der Vielzahl unterschiedlicher Bauarten und Einbausituationen und dadurch möglicher Planungs- und Ausführungsfehler handelt es sich um eine ausgesprochen heterogene Gruppe von Leckageursachen.

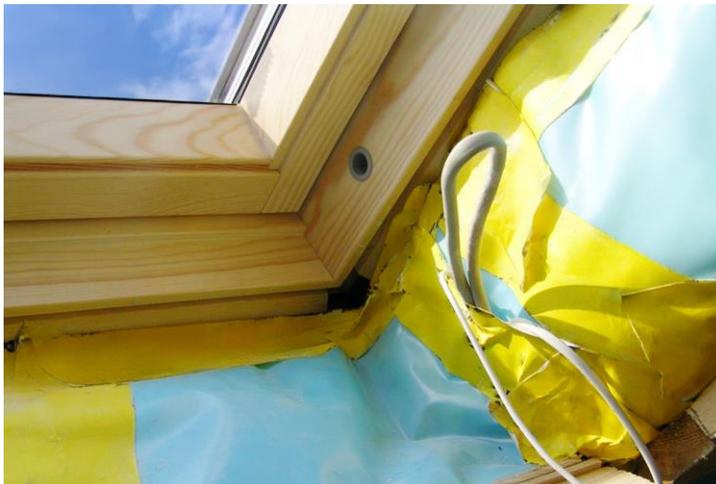
Leckage-Trio: Hier kommen undichter Fenstereinbau, faltige und daher fehlerhafte Folienverklebung und unzureichend abgedichtete Kabeldurchdringung auf engstem Raum zusammen.
